GWE Technik Aktuell

Brunnensanierung und Reparatur

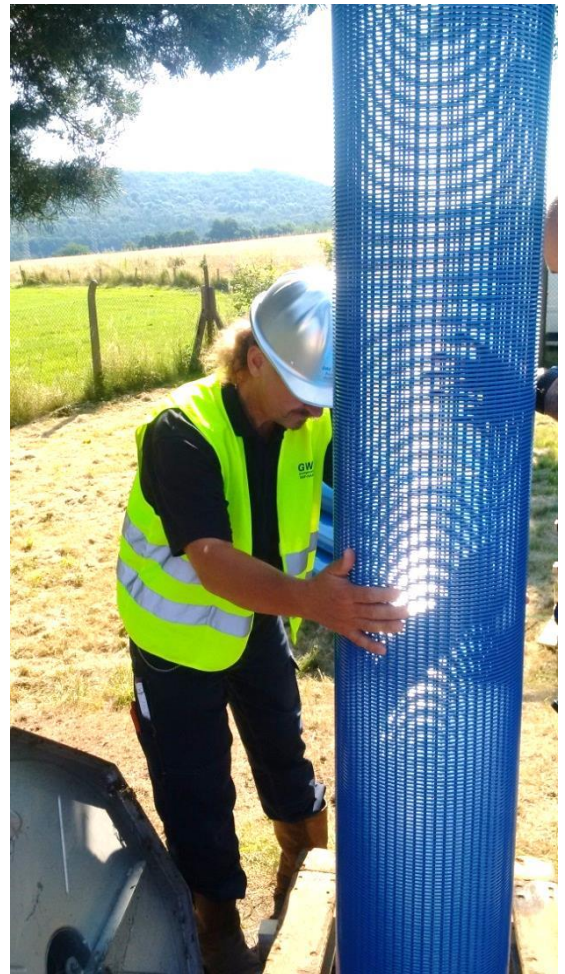
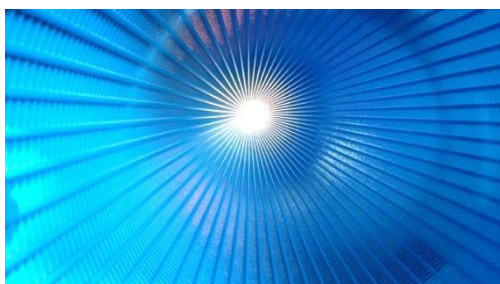
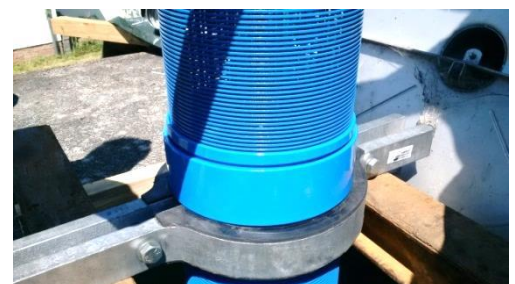
Ein HAGULIT® beschichteter Edelstahl-Wickeldrahtfilter verbindet die hohe Filterkapazität und gute Regenerierbarkeit des Edelstahl-Wickeldrahtfilters mit der Korrosionsbeständigkeit der HAGULIT®-Beschichtung.

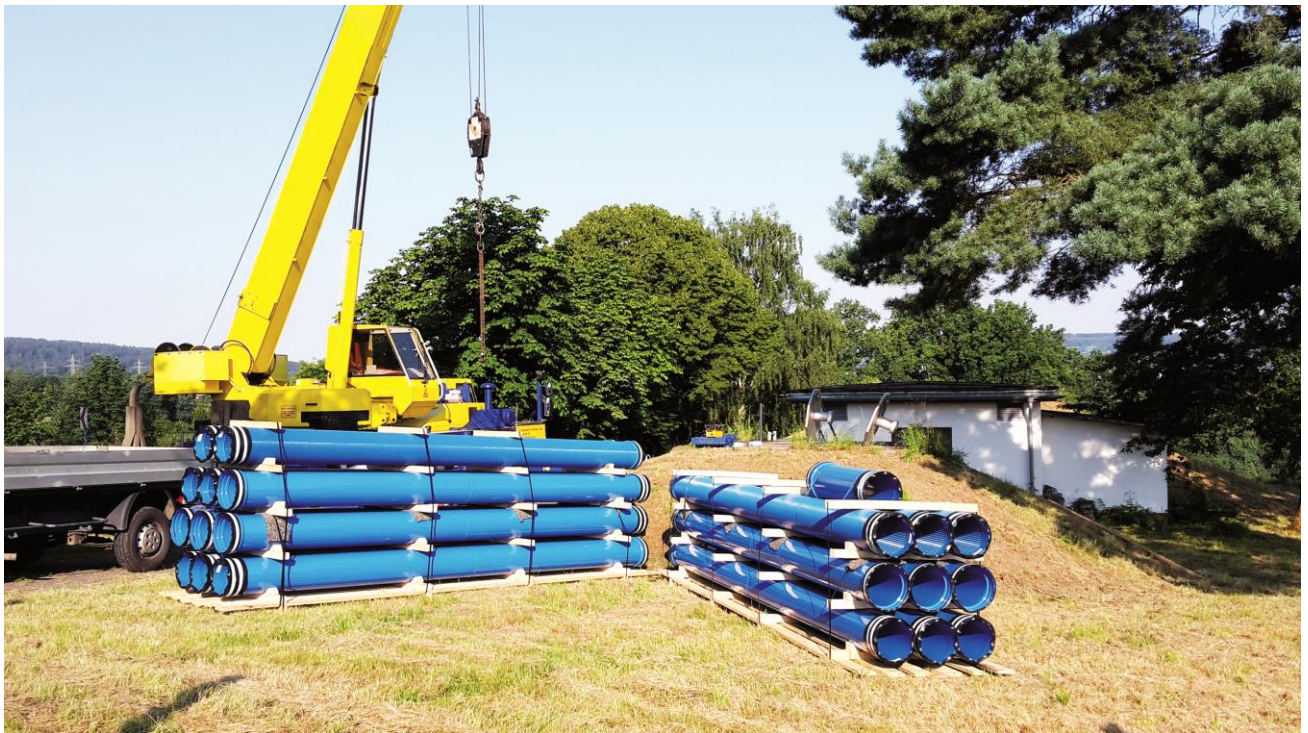
Technische Daten: HAGULIT® beschichteter Wickeldrahtfilter
